## **Esteettömyyden tila**

**Perniön taajaman esteettömyyskartoitus 2003**

**Sisäisiä julkaisuja 37/2003**

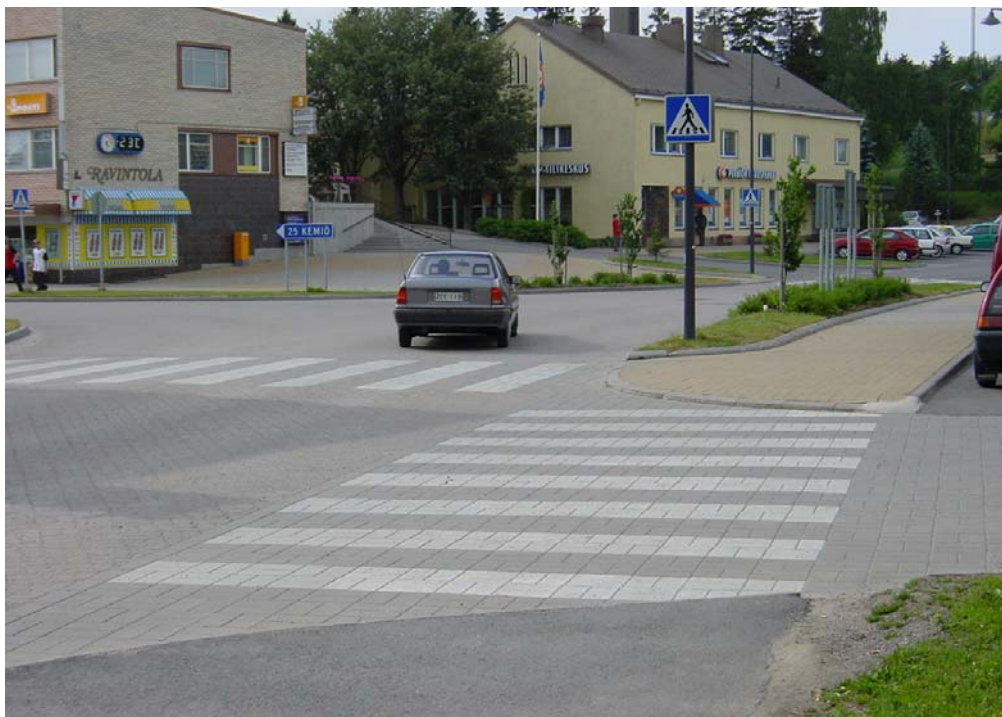
Kuva 4. Kohde st 28

Ongelma	Korjausehdotus
<ul style="list-style-type: none"> <li>Keskustassa Lupajantien ja Haarlantien liittymässä liikkeiden pysäköintialueille johtavat tonttiliittymät on rakennettu katuliittymien kaltaisiksi: <ul style="list-style-type: none"> <li>kevyen liikenteen väylä katkeaa liittymän kohdalla</li> <li>suojatie on merkitty suojatiemaalauksella, mutta suojatiemerkkiä ei ole lainkaan tai vain suojatien toisessa päässä</li> <li>suojatie lähtee reunakiven pyöritykseltä</li> </ul> </li> </ul>	<ul style="list-style-type: none"> <li>Tiepiirin tulevien taajamatiehankkeiden yhteydessä tulee pohtia, etenkin tonttiliittymissä ja hiljaisissa katuliittymissä, kumpi kulkee reunakiven päältä, auto vain jalankulkija? Yhtenäinen reunakivinja on jalankulkijan esteettömyyden kannalta <del>keskeistä</del> <b>keskeistä</b></li> <li><del>Reunakivien</del> <b>Reunakivien</b> liittymisiin lisätään puuttuvat suojatiemerkit</li> </ul>

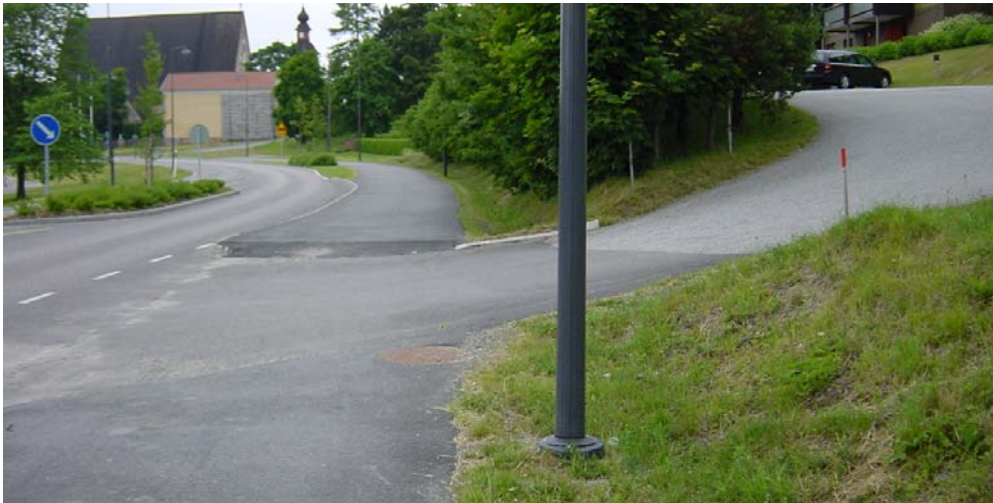
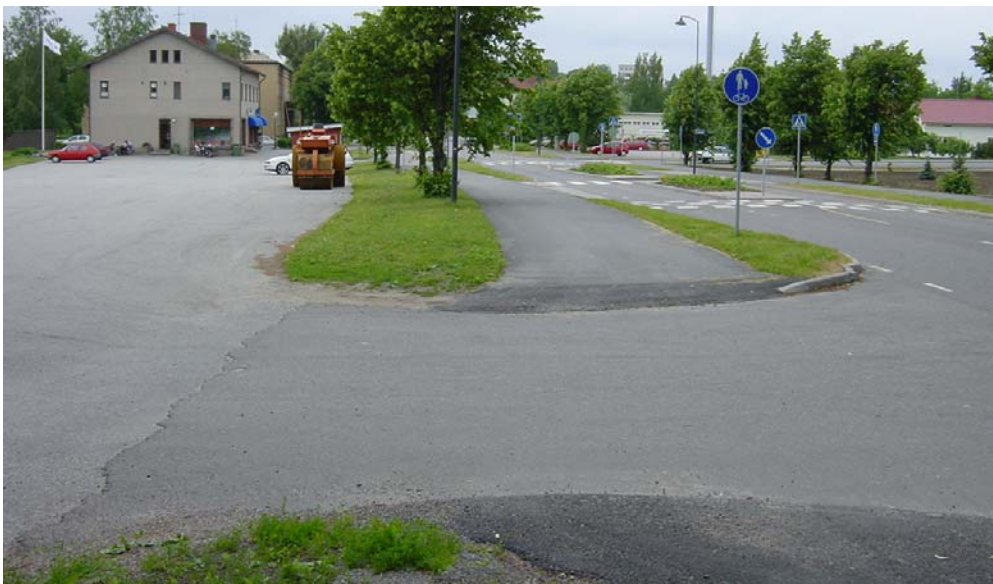
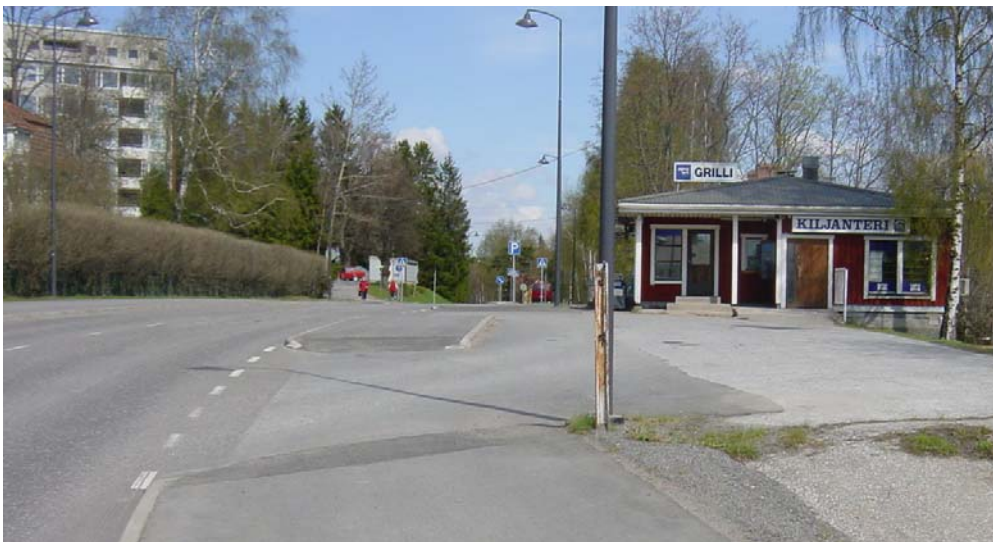
Ongelma	Korjausehdotus
<ul style="list-style-type: none"> <li>• Useat tonttiliittymät on rakennettu katuliittymän tapaisiksi ja jalankulkuväylä on laskettu ajoradan tasoon, mutta kohdetta ei ole merkitty erikseen suojatieksi. Taajamatiesaneerauksen yhteydessä asennetut reunakivet on pääsääntöisesti poistettu ja korvattu asfalttiluiskalla.</li> </ul>	<ul style="list-style-type: none"> <li>• Tonttiliittymissä tulisi ajoradan reunakivilyn olla mieluiten jatkuva ja kevyen liikenteen kulkuväylän jatkua ilman tasoeroa.</li> </ul>

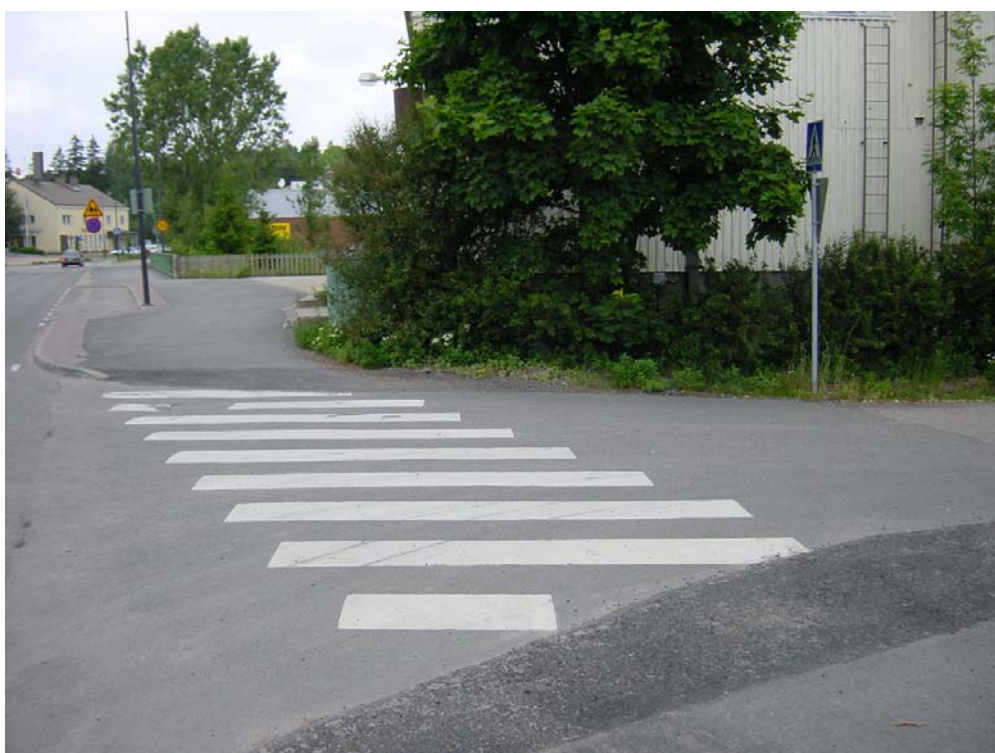
Kuva 8. Kohde st 26

Ongelma	Korjausehdotus
<ul style="list-style-type: none"> <li>• Johdattavuusongelmia esiintyy paikoitellen liittymissä, suoja- teillä ja pysäköintialueiden yhteydessä.</li> <li>• Suojatien lähteminen pyöristykseltä on hankala myös pyörätuolilla liikkuvalla vinon asfalttiluiskan vuoksi.</li> </ul>	<ul style="list-style-type: none"> <li>• Johdattavuus otetaan entistä paremmin huomioon tiepiirin tulevissa taajamatiehankkeissa: <ul style="list-style-type: none"> <li>- Suojatien tulisi lähteä kohtisuoraan reunakivilynään nähden ja sen tulisi alkaa reunakiven suoralta osalta.</li> <li>- Jalankulkuväyliä päät tulee olla suojatien molemmin puolin vastakkain.</li> <li>- Tonttiliittymissä tulisi ajoradan reunakivilyn olla mieluiten jatkuva.</li> </ul> </li> </ul>

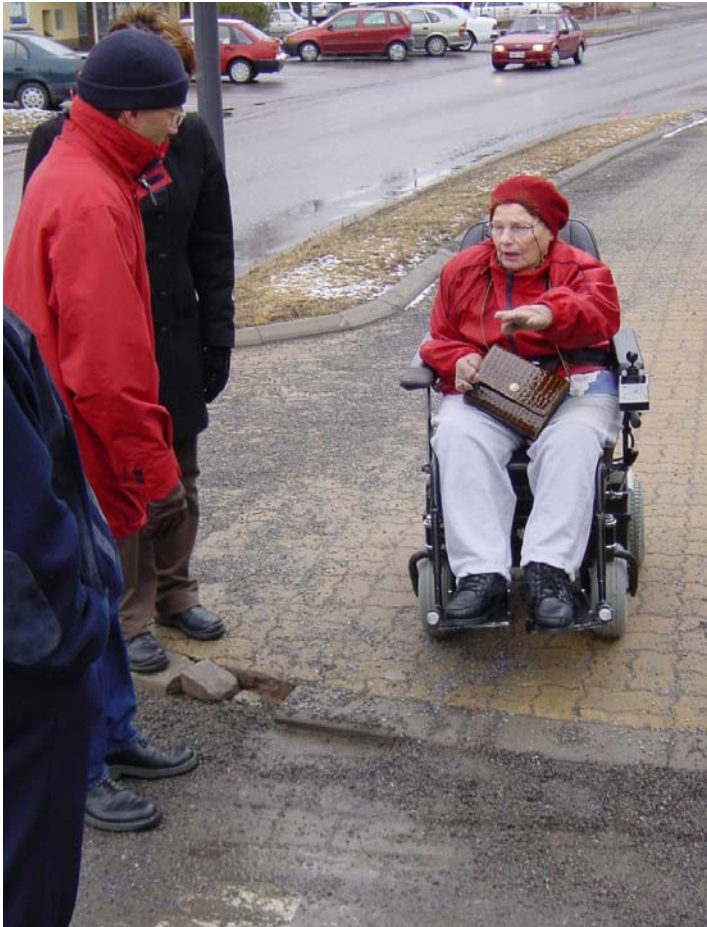
Kuva 9. Kohde st 28

Ongelma	Korjausehdotus
<ul style="list-style-type: none"> <li>Suojateiden reunakiviä pidettiin kunnan vanhus- ja vammaisedustajien mielestä huonona ratkaisuna.</li> <li>Liian jyrkät reunakivet ovat yleinen ongelma: pyörillä, pyörätuoleilla yms. kulkeville korkea tai jyrkkä reunakivi on suuri haitta, reunakiven kokonaan puuttuessa taas näkövammainen ei erota jalankulkuväylän ja ajoradan rajaa.</li> </ul>	<ul style="list-style-type: none"> <li>Suojateiden toteutuksessa tulisi tulevaisuudessa taajamatiehankkeissa noudattaa koko taajamassa yhteisiä periaatteita.</li> <li>Valtakunnan tasolla pitäisi miettiä kunnolliset standardiratkaisut taajamaympäristöjen suojateiden toteutukseen.</li> </ul>

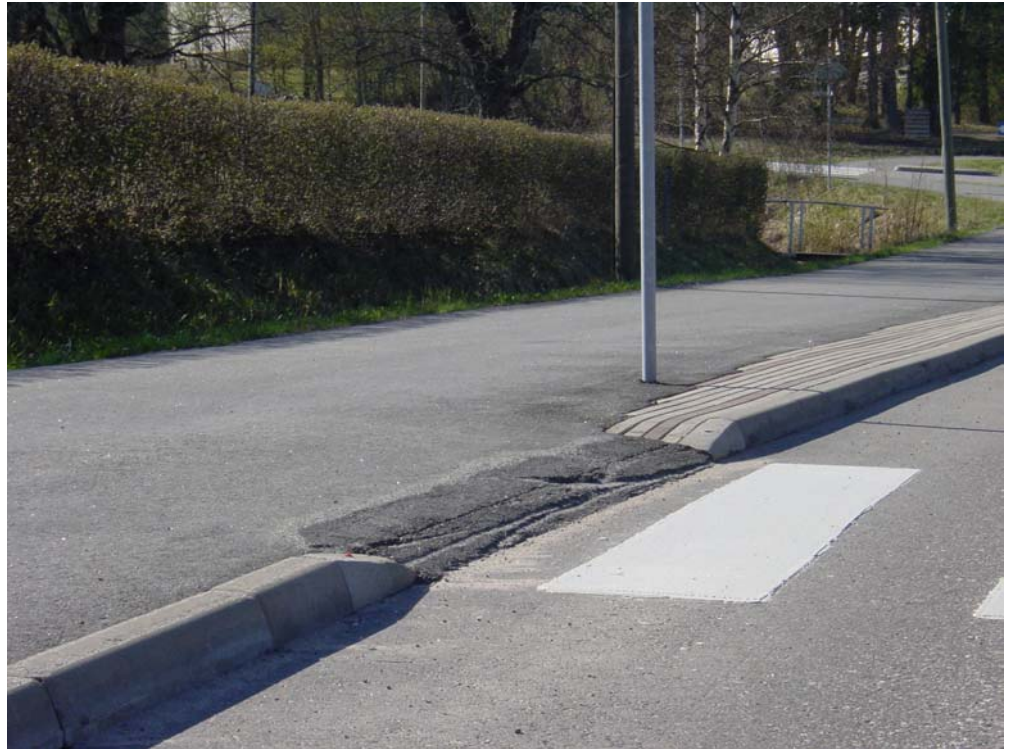
Kuva 10. Kohde st 2

Ongelma	Korjausehdotus
<ul style="list-style-type: none"> <li>Muutamilla päätien ylittävillä suojaiteilla nousu suojatieltä jalkakäytävälle on pyörätuolille edelleen liian jyrkkä.</li> </ul>	<ul style="list-style-type: none"> <li>Loivennetaan liian jyrkät kohteet.</li> </ul>

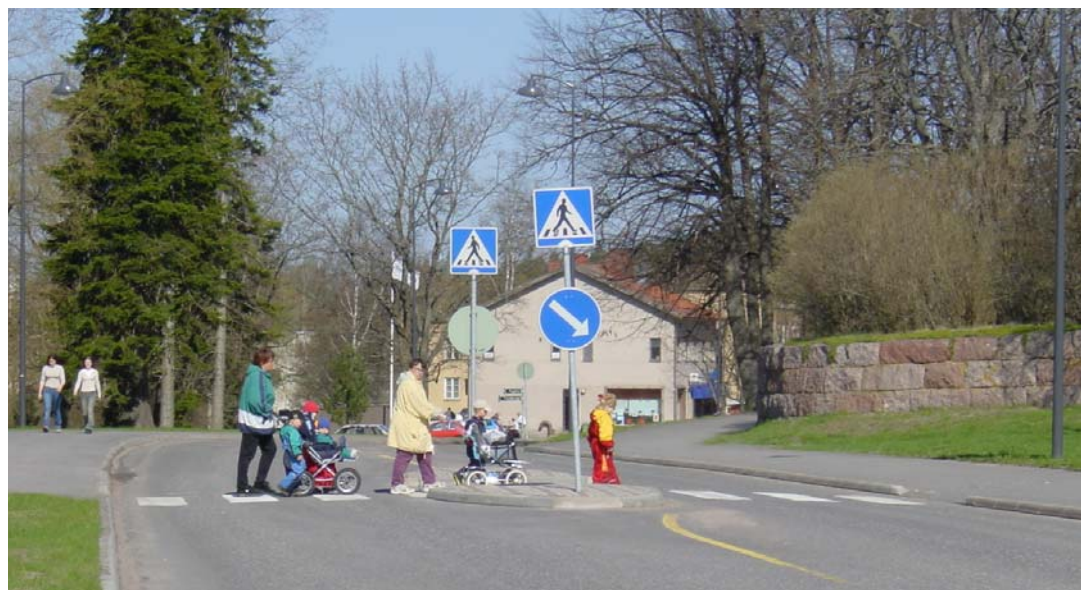
Kuva 11. Kohde st 17

Ongelma	Korjausehdotus
<ul style="list-style-type: none"> <li>Keskisaarekkeella varustetuilla suojaiteilla suojatiemerkki on sijoitettu useimmiten vain keskisaarekkeeseen.</li> </ul>	<ul style="list-style-type: none"> <li>Otetaan huomioon tiepiirin tulevissa taajamatiehankkeissa.</li> </ul>

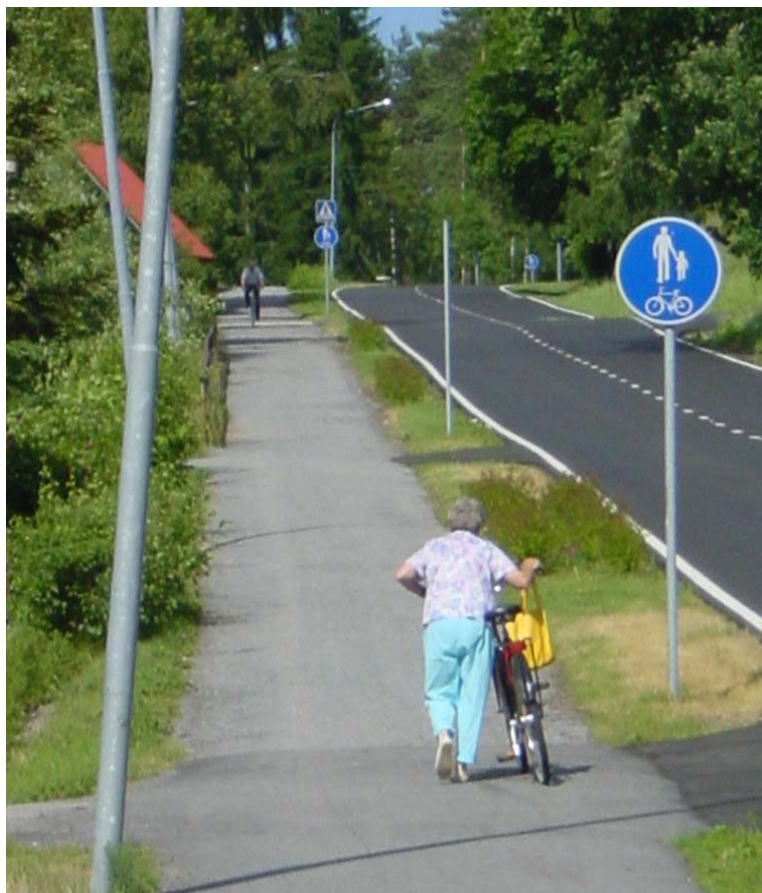
Kuva 12. Kohde ku 52

Ongelma	Korjausehdotus
<ul style="list-style-type: none"><li>Pitkät jyrkät mäet Erveläntiellä ja Asteljoentiellä ovat pitkälti Perniön mäkisestä maastosta johtuvia ongelmia.</li></ul>	<ul style="list-style-type: none"><li>Etenkin Erveläntien jk+pp-tien mäkeen tulee sijoittaa riittävästi penkkejä levähtämistä varten.</li><li>Mäkien talvikunnossapitoon kiinnitetään erityistä huomiota.</li></ul>

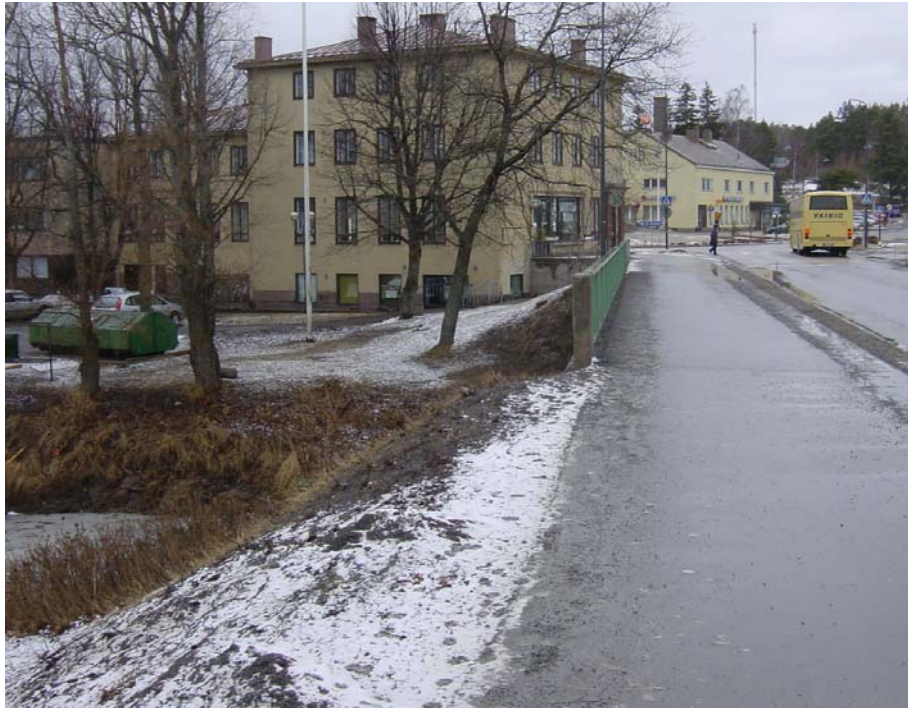
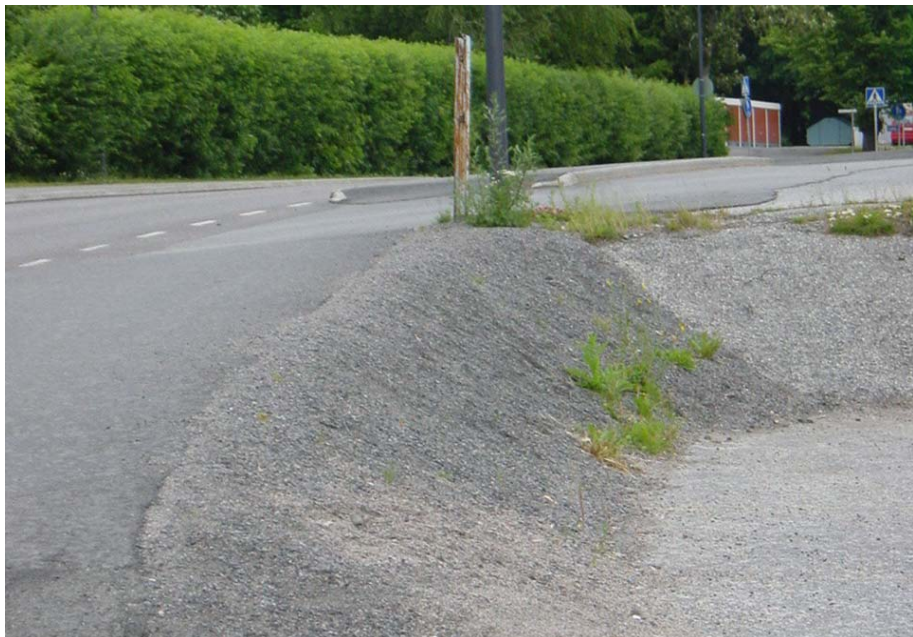
Ongelma	Korjausehdotus
<ul style="list-style-type: none"><li>Sillan kaide on liian lyhyt joen eteläpuolella ja jyrkkä luiska alkaa heti kevyen liikenteen väylän reunasta. Jyrkkiä luiskia on myös muutamassa muussakin kohdassa.</li></ul>	<ul style="list-style-type: none"><li>Jatketaan sillan kaidetta. Muissa ongelmakohteissa rakennetaan kaide tai levennetään piennarta</li></ul>

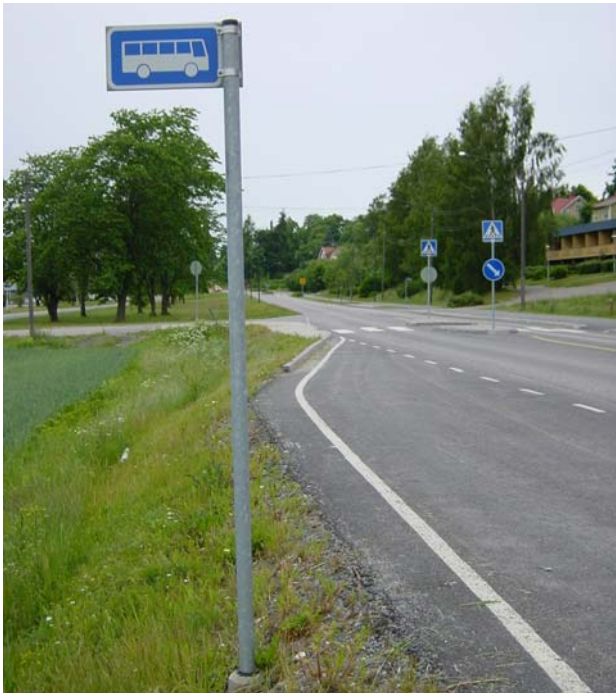
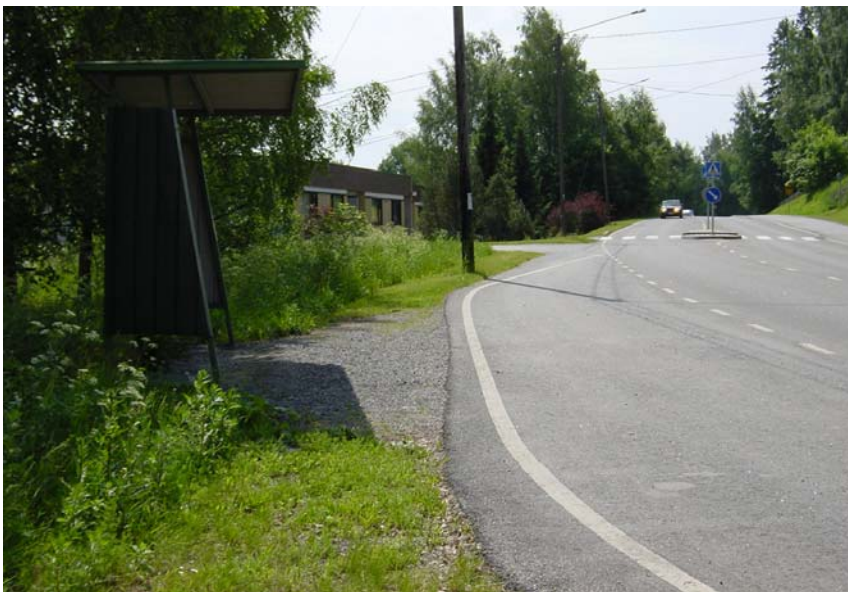
Ongelma	Korjausehdotus
<ul style="list-style-type: none"> <li>Useilta linja-autopysäkeiltä puuttuu odotustila ja jalan-kulkuyhteys pysäkeille on puutteellinen</li> </ul>	<p>Tiepiirin pysäkkien kehittämislinjausten mukaisesti kehitettävien pysäkkien valinta ja parantaminen, mm.:</p> <ul style="list-style-type: none"> <li>ajoradasta reunakiven avulla korotetun jalkakäytävän ja odotustilan rakentaminen pysäkeille, joilta se nyt puuttuu</li> <li>vanhojen pysäkkikatosten uusiminen</li> <li>aikatauluinformaation lisääminen</li> <li>tarvittaessa polkupyörien pysäköintimahdollisuus</li> </ul>

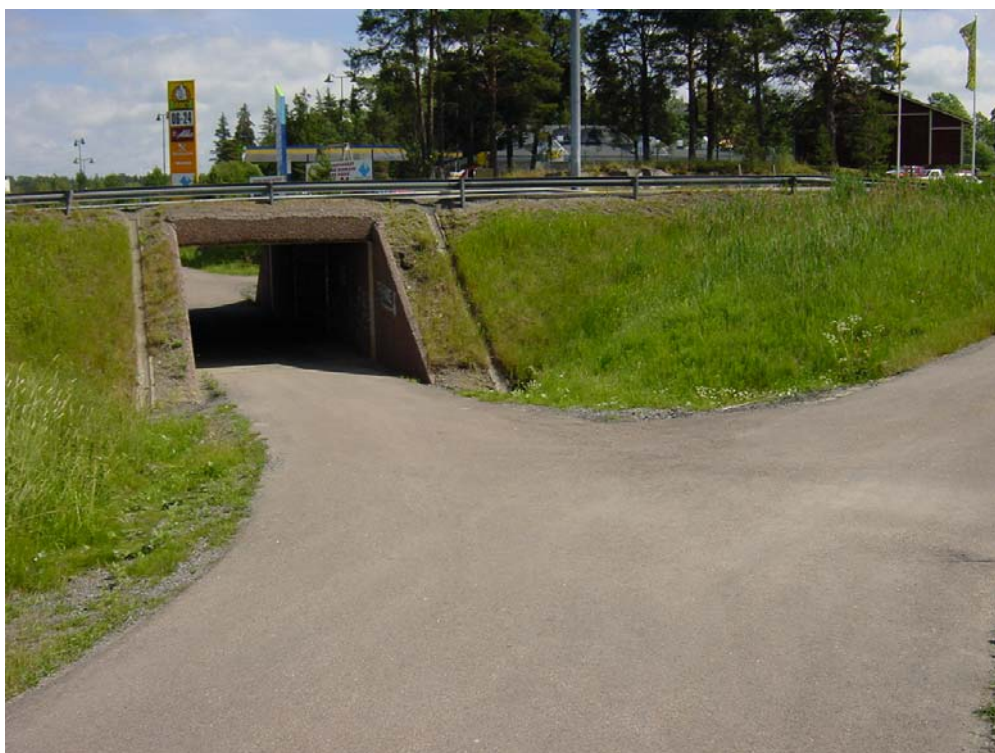
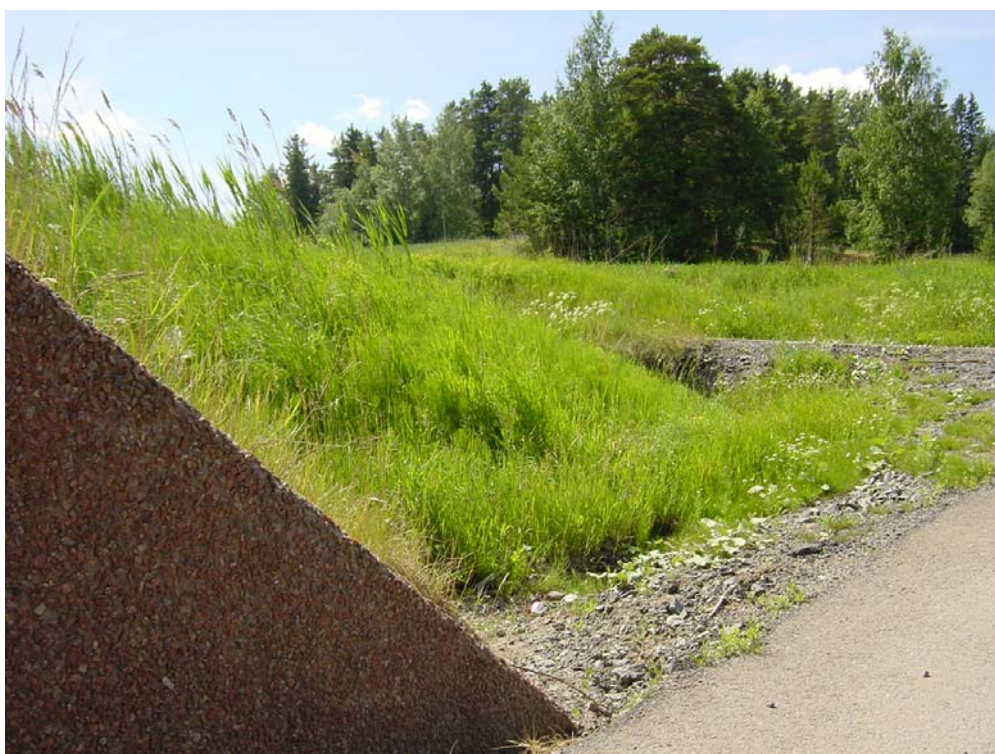
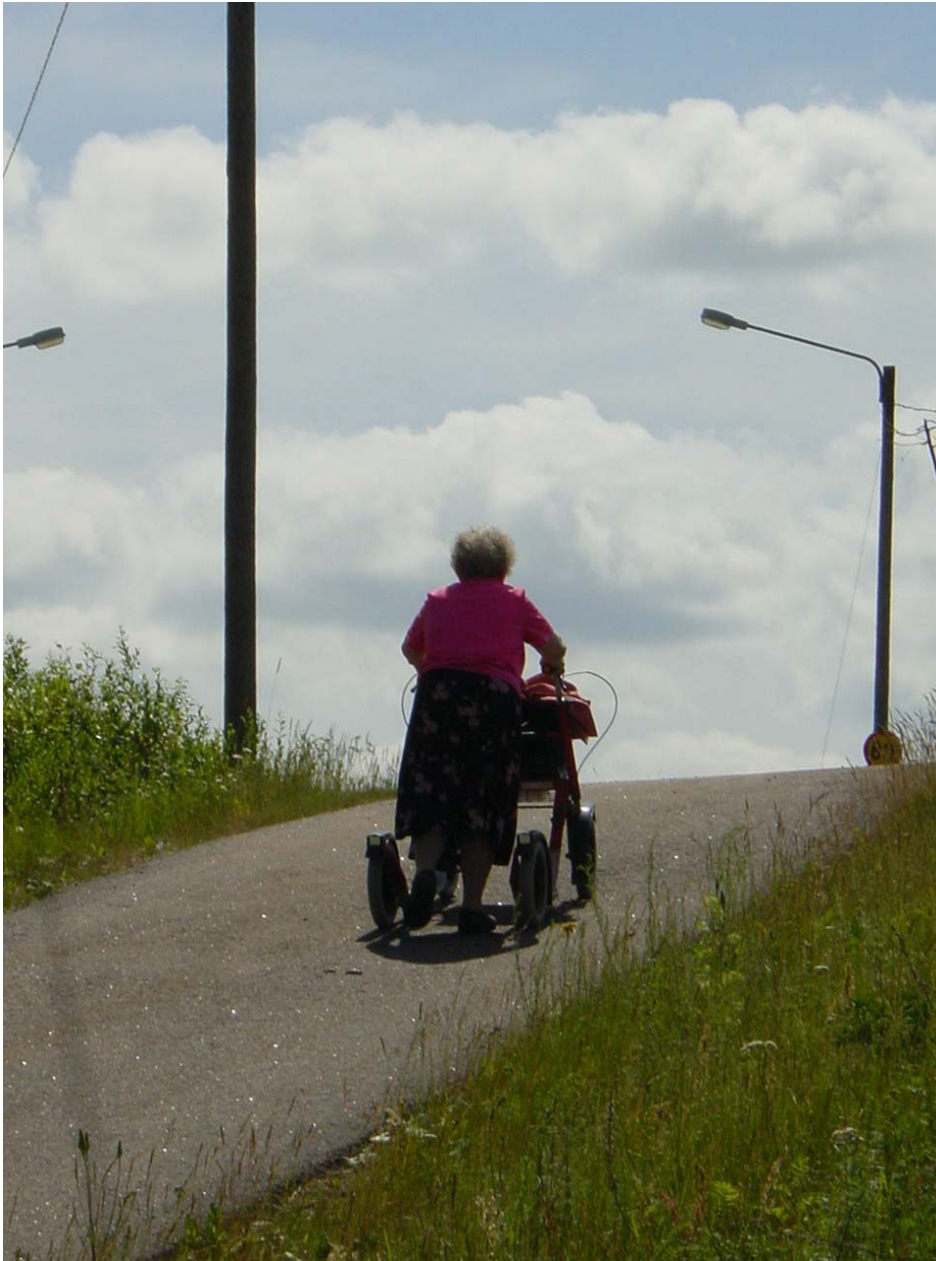
Ongelma	Korjausehdotus
<ul style="list-style-type: none"> <li>Kantatien alikulussa etelään linja-autopysäkille ja kantatien varteen johtavat luiskat ovat liian jyrkät. Tunnelissa on myös riittämättömät näkemät (etenkin B-päässä). Tosin ris-teävää liikennettä ei juuri ole, koska poikittaiset väylät johtavat juuri pysäkeille ja kantatien varteen</li> </ul>	<ul style="list-style-type: none"> <li>Luiskia loivennetaan ja näkemiä parannetaan, jos kantatien varteen rakennetaan kevyen liikenteen väylä. Talvella huolehditaan luiskien riittävästä liukkaudentorjunnasta.</li> </ul>

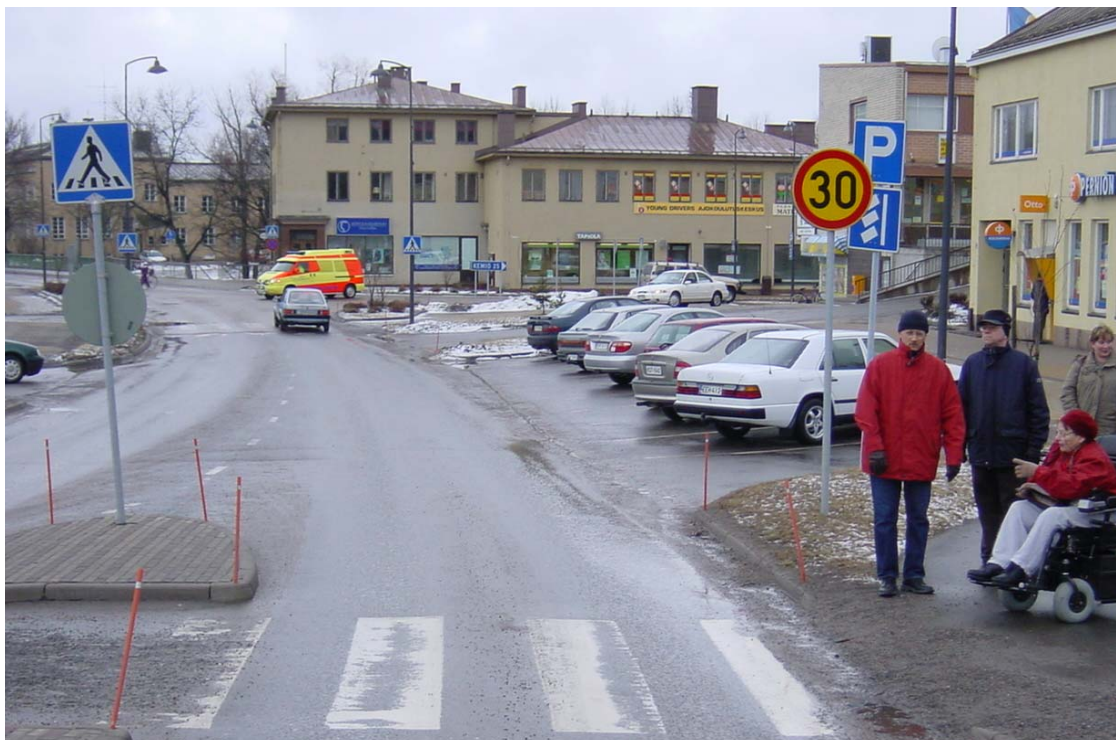
Kuva 20. Keskustaan tarvitaan invapysäköintipaikkoja.

Ongelma	Korjausehdotus
<ul style="list-style-type: none"> <li>Invapysäköintipaikat puuttuvat taajamakeskustasta.</li> </ul>	<ul style="list-style-type: none"> <li>Salontien ja Haarlantien liittymän vinopysäköintitaskuihin merkitään invapysäköintipaikat. Kunta viestittää keskustan liikeyrityksiä ja huolehtii omista kiinteistöistään (mm. kunnanvirasto).</li> </ul>

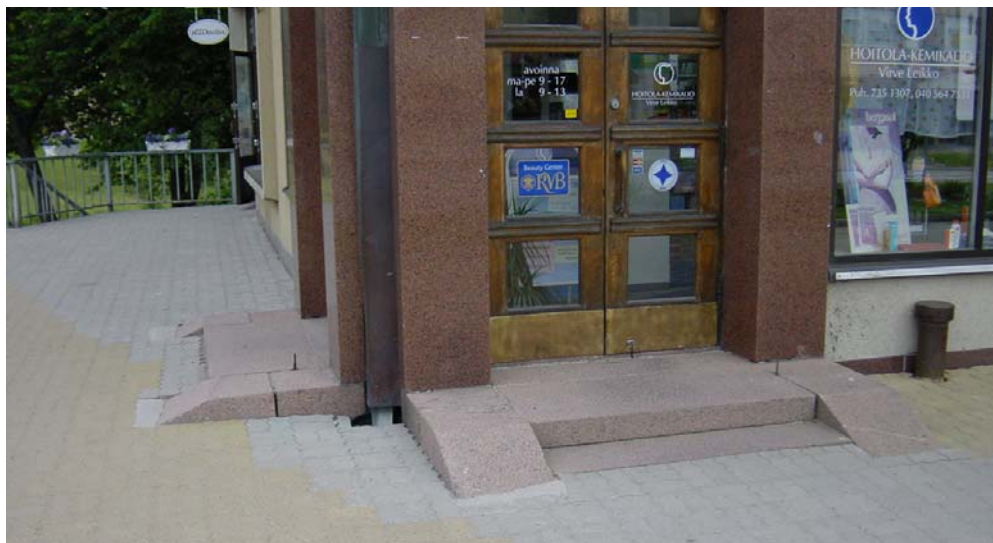
Kuva 21. Taajamatiesaneerauksen yhteydessä pienet sisäänkäyntien tasoerot olisi ollut mahdollista poistaa.

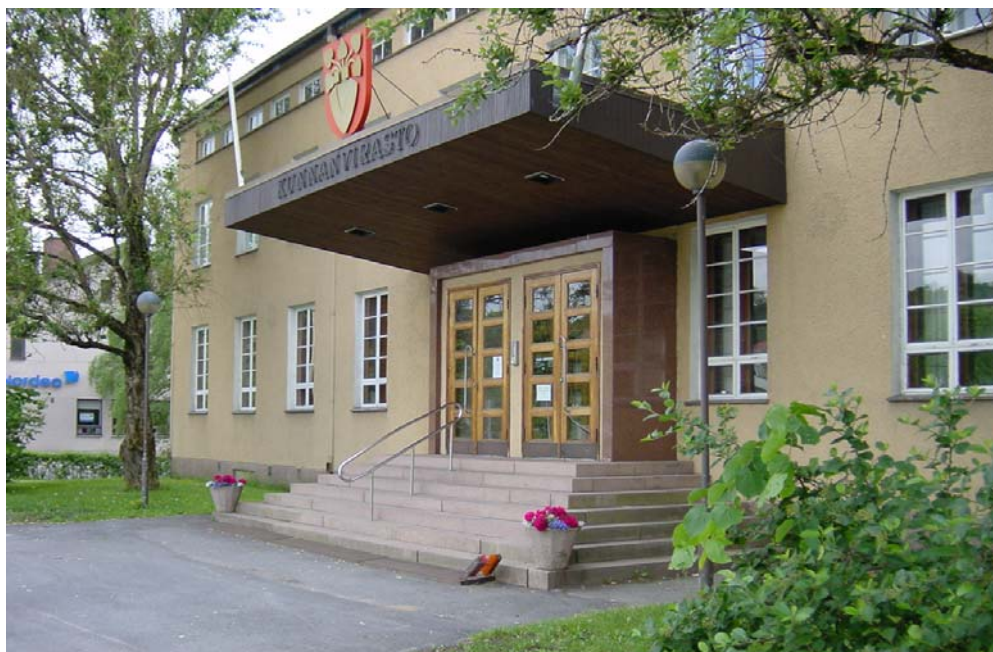
Kuva 22. Kunnanviraston pääsisäänkäynti

- Kunnanviraston pääsisäänkäynnin jyrkissä rappusissa on pyörätuolilla liikkuvan henkilön ja muidenkin liikuntarajoitteisten henkilöiden mahdo-  
tonta liikkua. Liikuntarajoitteinen henkilö pääsee rakennukseen kunnanvi-  
raston takana olevan luiskan kautta ja hissillä haluttuun kerrokseen. Kou-  
lutoimistoon ja valtuustosalin ei kuitenkaan portaiden vuoksi pyörätuolilla  
päästä.

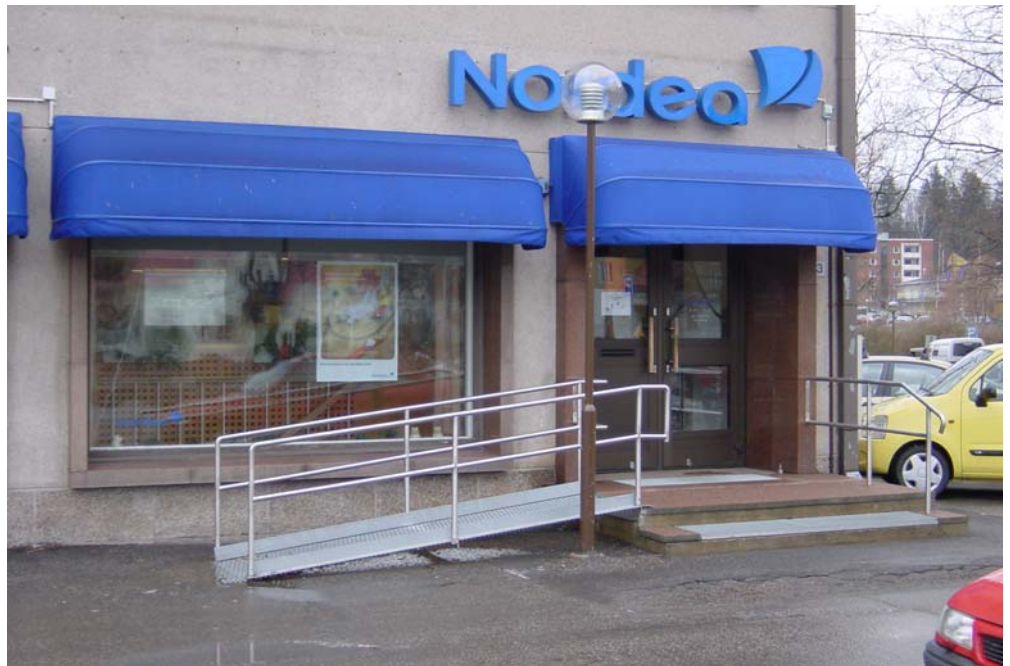
Kuva 23. Sisäänkäynti Nordea-pankkiin

- Nordea-pankin pääovesta vammaisen, pyörätuolia käyttävän henkilön, on vaikea kulkea. Luiska on tehty, mutta soittokello on väärässä paikassa oven saranapuolella ja kääntyminen luiskalta pankkiin on hankalaa. Pankin ovi on pyörätuolia käyttävälle henkilölle kapea ja raskas avata. Pankkisali on ahdas ja tiski on liian ylhäällä.

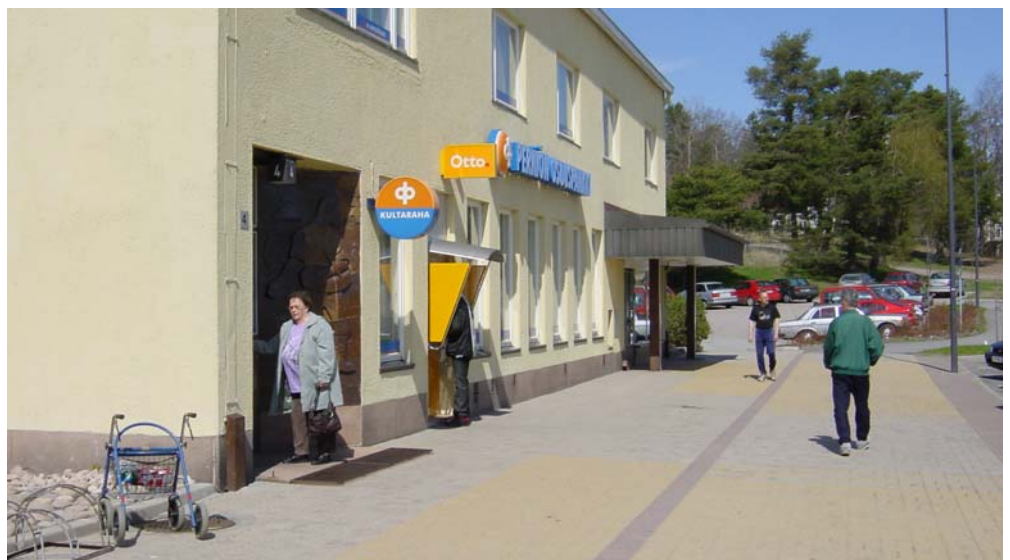
Kuva 23. Osuuspankin sisäänkäynti

- Ovi on liian raskas vammaisen henkilön avattavaksi eikä erillistä soittokelloa ei ole. Pääsy pankkisaliin on kuitenkin esteetön. Pankkisali on avara, mutta tiskit ovat pyörätuolissa asioivalle asiakkaalle liian korkealla.

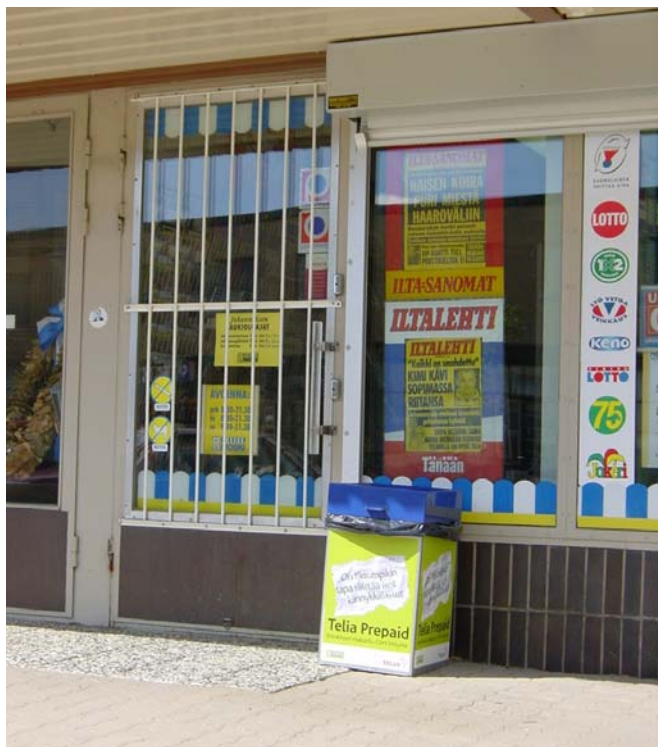
Kuva 24. R-kioski

- Pääsy R-kioskiin onnistuu pyörätuolillakin, vaikka ovi on vammaiselle pyörätuoliasiakkaalle vaikea avata ja vaatii avustajan mukana oloa. R-kioskin sisätilat ovat pyörätuoliasiakkaalle ahtaat ja tiski on liian korkealla.

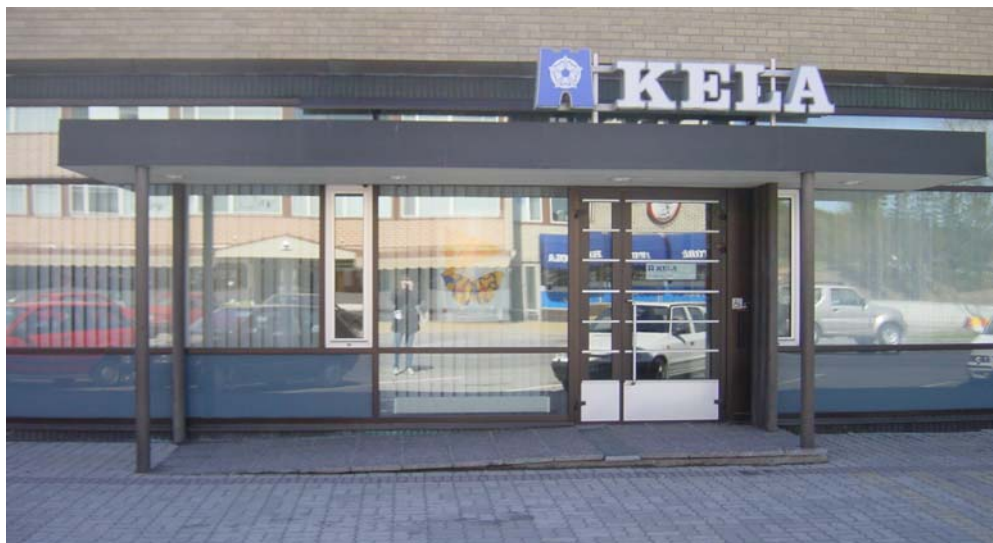
Kuva 27. Sisäänkäynti Kelaan.

- Kansaneläkelaitoksen Perniön toimistoon on luiska, jota pitkin pääsee toimiston ovelle, mutta pyörätuoli asiakas ei pääse käyttämään soittokelloa, joka on väärin sijoitettuna oven saranapuolelle.
